Messaggio municipale N° 16/2017

Richiesta di un credito di fr. 920'000.00 per la seconda fase del risanamento del Centro Scolastico

PREVENTIVO per risanamento centro scolastico scuola elementare Castel San Pietro - mappale 1119

Settembre 2017

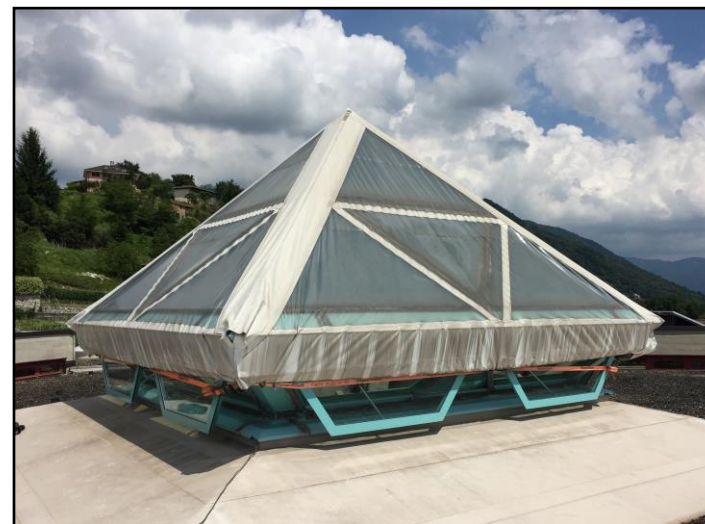
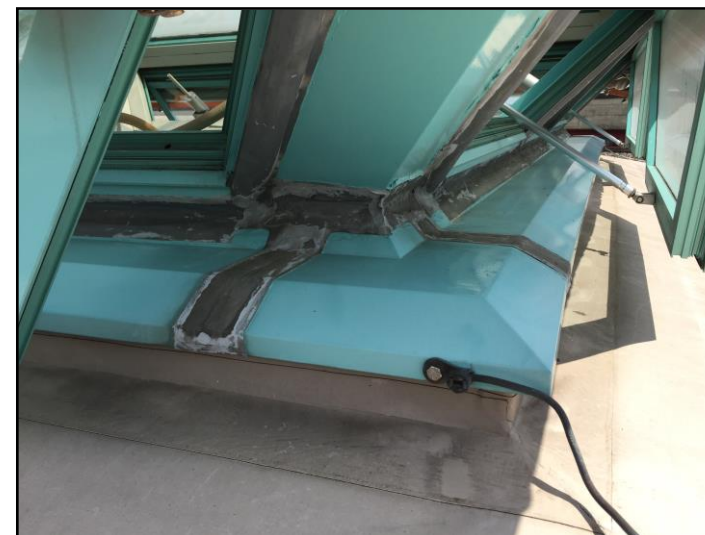
Questo elemento architettonico presenta un'importante problematica di infiltrazione di acqua che negli anni, nonostante diversi interventi, non è stata ancora risolta.

Gli interventi realizzati, principalmente di tipo siliconico sulle giunture e nei punti critici della struttura, non si sono rivelati risolutivi. Attualmente quindi la struttura è completamente ricoperta da un manto plastico provvisorio che funge da protezione per evitare infiltrazioni.

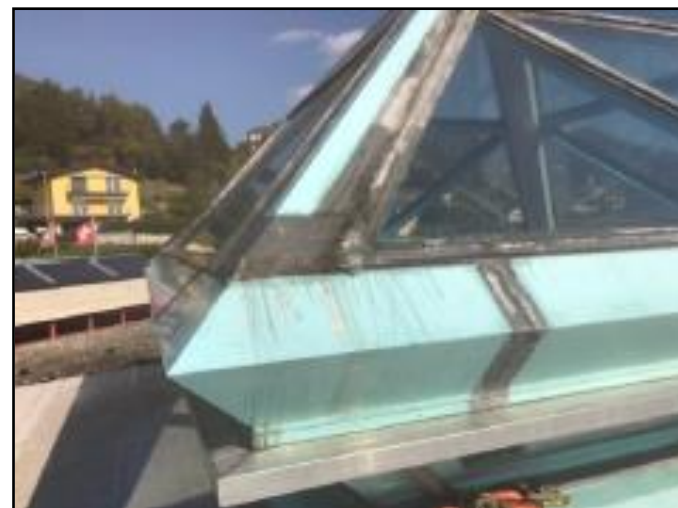
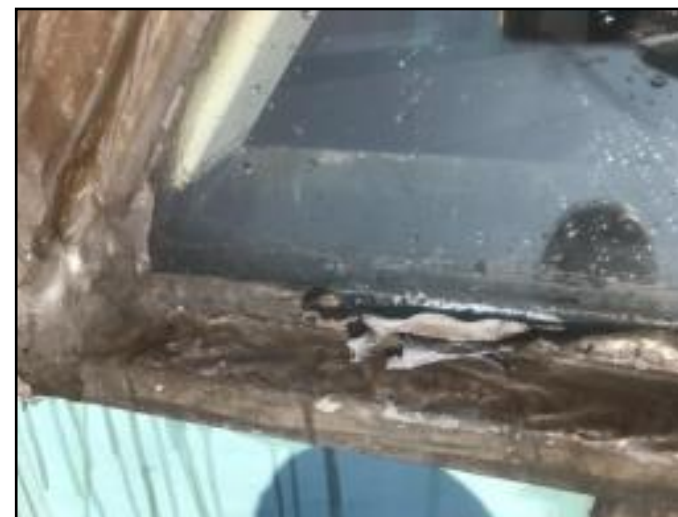
- Al fine di chiarire con maggiore precisione il fenomeno d'infiltrazione si sono svolte delle indagini visive e delle prove di tenuta all'acqua.
- Le indagini sono avvenute dopo un periodo particolarmente prolungato di mancanza di esposizione all'acqua, perché il manufatto era protetto da una copertura provvisoria.

- I pressori esterni dei vetri sono stati coperti da bande ormai degradate, al di sotto delle quali era stata effettuata una mastichatura con un sigillante anch'essa distaccata.

- Data la natura complessa del manufatto non si è potuto individuare esattamente come l'acqua si infila all'interno della struttura, è comunque presumibile che alla base del problema ci sia un **usura dei giunti**: "guarnizioni dei pressori vetri che con tutta probabilità sono state anche rimosse per fare spazio ad una prima mastichatura".
Con molta probabilità inoltre l'esecuzione del manufatto ha delle carenze a livello di giunti di tenuta e drenaggi per l'acqua sin dall'inizio.

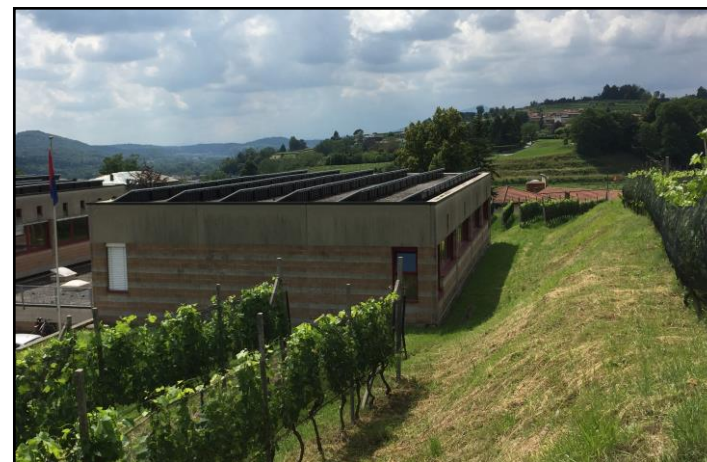
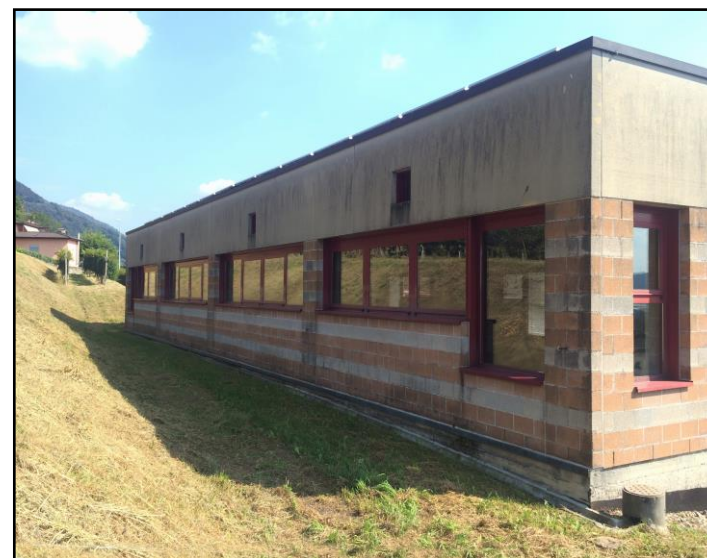
Un tema molto delicato e altresì importante, al fine di garantire un'aspettativa di vita di almeno 25 anni, riguarda il risanamento della palestra, nello specifico il problema dell'**umidità da infiltrazione** che si presenta alla base di buona parte dei muri perimetrali contro terra della palestra.

La presenza di muri contro terra, data l'impossibilità di eseguire verifiche concrete, fa supporre che al piede dei muri perimetrali – in corrispondenza del giunto tra platea ed elevazioni, l'**impermeabilizzazione** contro l'umidità sia deteriorata e non garantisca più una corretta protezione.

Il risultato è quindi ben visibile sul posto: i primi 50 cm circa della parte bassa delle pareti interne presentano parti di intonaco e di pittura deteriorate, che si sgretolano macchiando e rovinando la parete.

Sono state prese in considerazione n. 2 varianti: la prima intervenendo dall'esterno dei muri perimetrali, la seconda dall'interno della palestra. Si ritiene che la variante 1 sia considerabile come intervento risolutivo per le infiltrazioni, che permette inoltre di soddisfare le indicazioni dell'incarto energia con la posa di nuova isolamento contro terra.

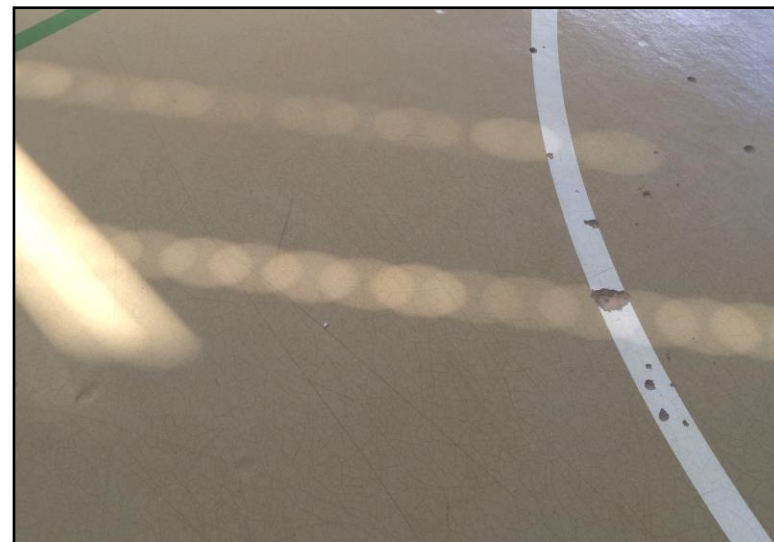
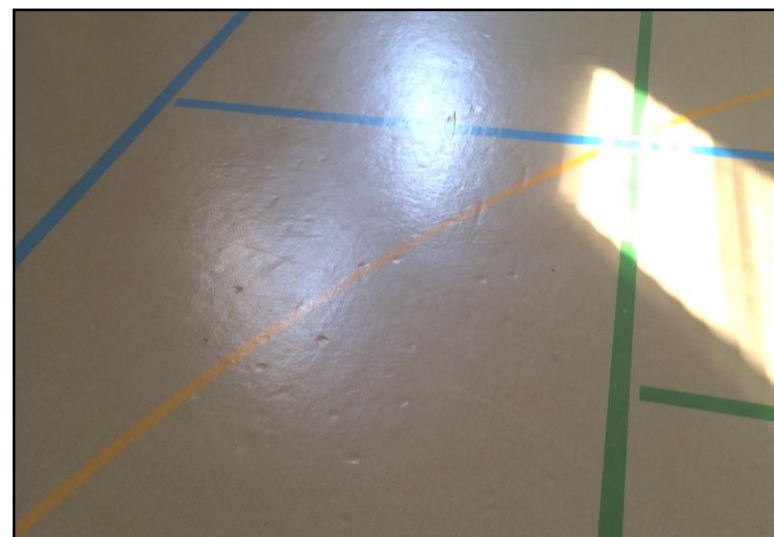
Il capitolo 6 riguarda la sostituzione della pavimentazione della palestra che attualmente si presenta visibilmente deteriorata. Il lavoro risulta necessario nell'ottica di lavori di miglioramento e messa a norma per garantire un'aspettativa di vita di 25 anni alla scuola.

- Lavori di rimozione e smaltimento del manto esistente;
- Lavoro di preparazione del supporto;
- Fornitura e posa del nuovo manto di copertura;
- Demarcazione campo da pallacanestro;
- Demarcazione campo da pallavolo;
- Demarcazione campo da badminton;

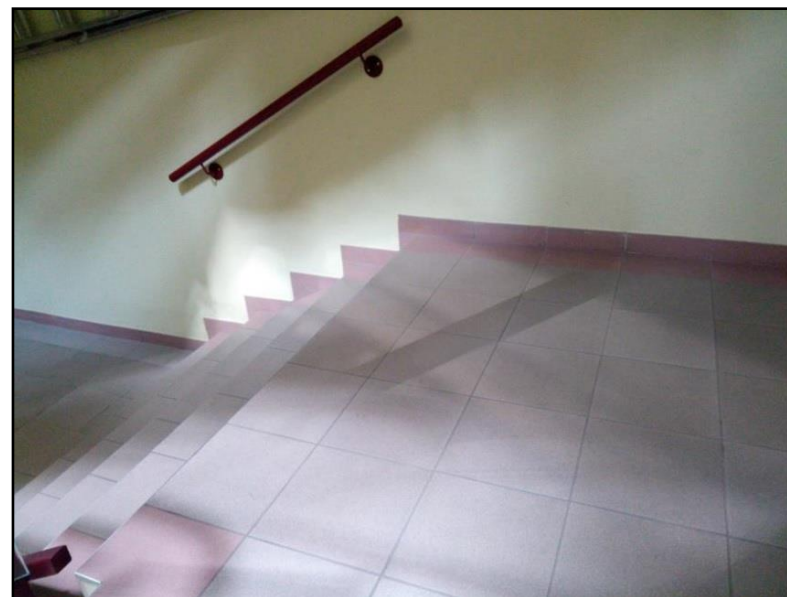
- Sala multiuso
- Portico
- Portineria
- Reception
- WC / Bagni invalidi
- Spogliatoio
- Docce
- Infermeria
- Biblioteca
- Sala attrezzi
- Palestra
- Scale (colla piastrelle zoccolino) **PRESENZA DI AMIANTO**

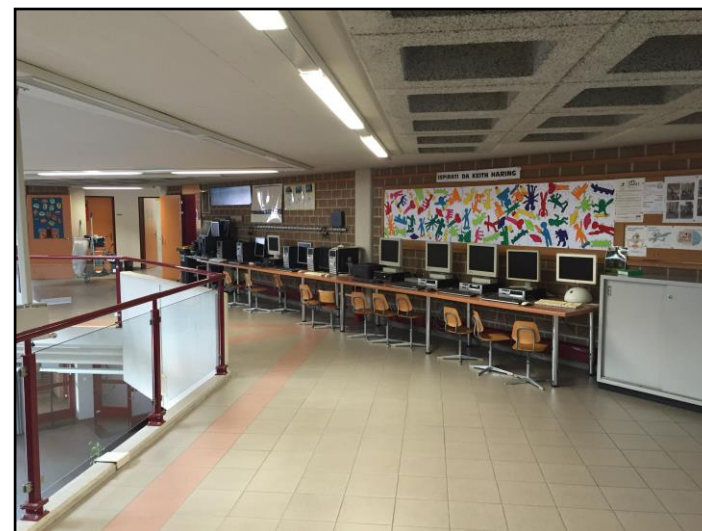
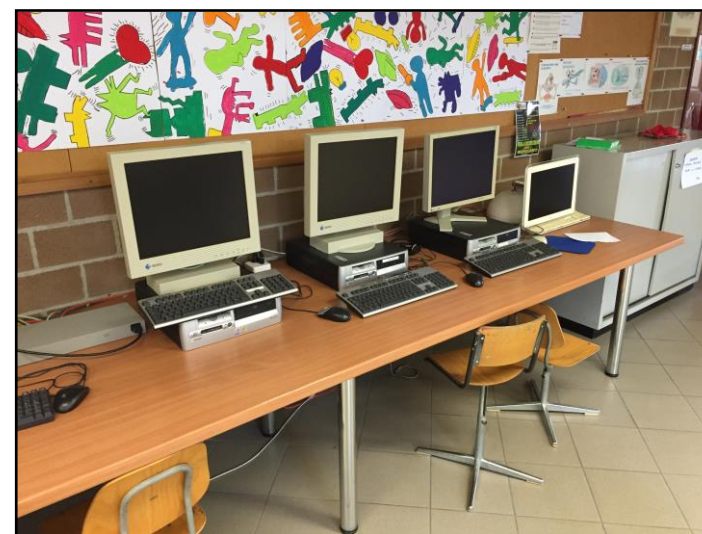
Ad ora i Pc sono posizionati lungo un corridoio e pertanto si renderebbe opportuno adibire un'aula ventilata all'uso dell'informatica. Nel caso questa opzione fosse irrealizzabile, si consiglia la **sistemazione dei cavi di rete e dei cablaggi** e la **fornitura di Notebook** in modo da usarli nelle aule classiche.

I computer attualmente a disposizione sono programmati con Windows XP, sistema operativo con il quale non è possibile installare il programma di insegnamento scolastico che necessita almeno di Windows 7.
