Messaggio municipale N° 16/2017

Richiesta di un credito di fr. 920'000.00 per la seconda fase del risanamento del Centro Scolastico

PREVENTIVO per risanamento centro scolastico scuola elementare Castel San Pietro - mappale 1119

Settembre 2017

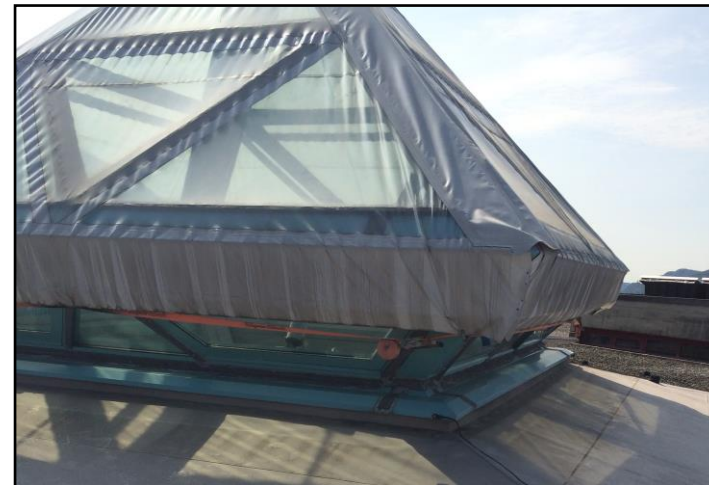
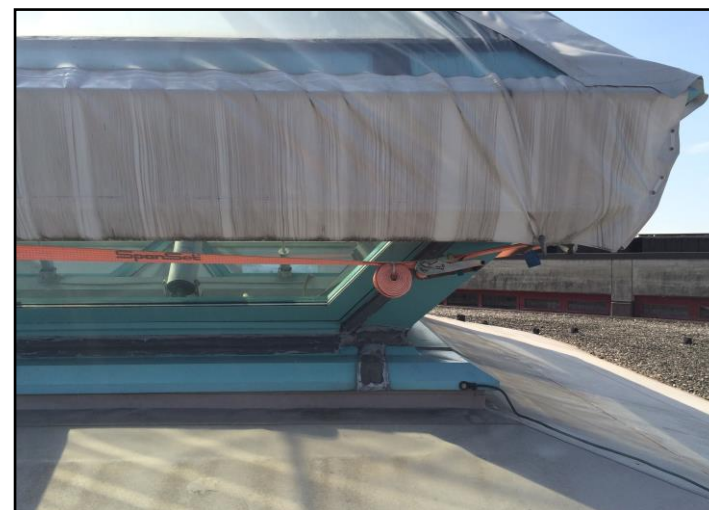
Questo elemento architettonico presenta un'importante problematica di infiltrazione di acqua che negli anni, nonostante diversi interventi, non è stata ancora risolta.

Gli interventi realizzati, principalmente di tipo siliconico sulle giunture e nei punti critici della struttura, non si sono rivelati risolutivi. Attualmente quindi la struttura è completamente ricoperta da un manto plastico provvisorio che funge da protezione per evitare infiltrazioni.

- I pressori esterni dei vetri sono stati coperti da bande ormai degradate, al di sotto delle quali era stata effettuata una mastichatura con un sigillante anch'essa distaccata.

Sarebbe opportuno quindi eseguire la rimozione delle bande deteriorate, in primo luogo le traverse alla base intermedia della struttura e verificare se così facendo si elimina l'infiltrazione, in secondo luogo se si ha un riscontro positivo sarebbe opportuno apportare la sostituzione di tutte le bande ormai deteriorate.

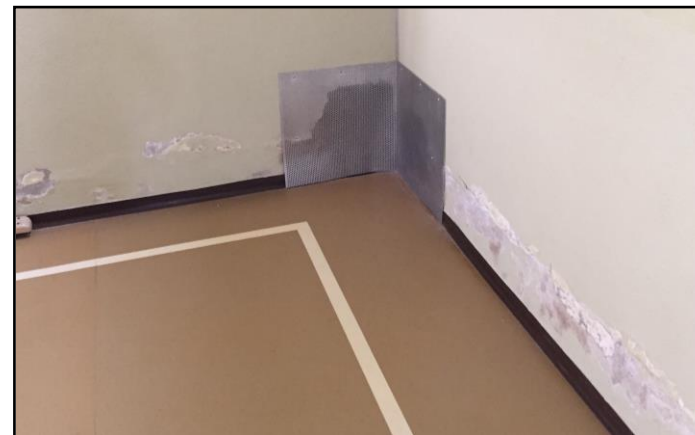
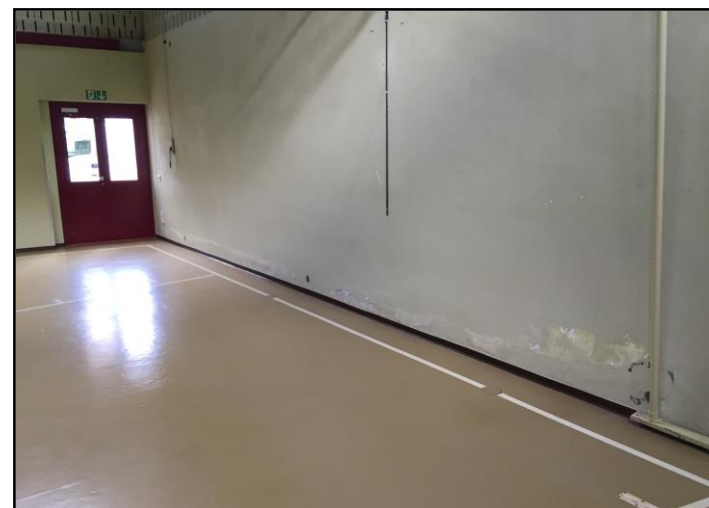
Un tema molto delicato e altresì importante, al fine di garantire un'aspettativa di vita di almeno 25 anni, riguarda il risanamento della palestra, nello specifico il problema dell'**umidità da infiltrazione** che si presenta alla base di buona parte dei muri perimetrali contro terra della palestra.

La presenza di muri contro terra, data l'impossibilità di eseguire verifiche concrete, fa supporre che al piede dei muri perimetrali – in corrispondenza del giunto tra platea ed elevazioni, l'**impermeabilizzazione** contro l'umidità sia deteriorata e non garantisca più una corretta protezione.

Il risultato è quindi ben visibile sul posto: i primi 50 cm circa della parte bassa delle pareti interne presentano parti di intonaco e di pittura deteriorate, che si sgretolano macchiando e rovinando la parete.

- Movimenti di terra con accatastamento e sistemazione materiale di scavo nel deposito di cantiere e successivo re-interro;
- Opere da capomastro con protezione delle scarpate dello scavo con un foglio di polietilene e formazione della canalizzazione di **drenaggio**;
- Opere di impermeabilizzazione e isolamento con fornitura e posa di un **doppio strato di carta catramata**, fornitura e posa di banda del sole in rame e fornitura e posa di isolamento tipo Swisspor EPS Perimeter Drain spessore mm 100.
