# Relazione tecnica di progetto

L'accesso a Monte

Progetto pilota per la riqualifica degli spazi pubblici di Monte, Castel San Pietro

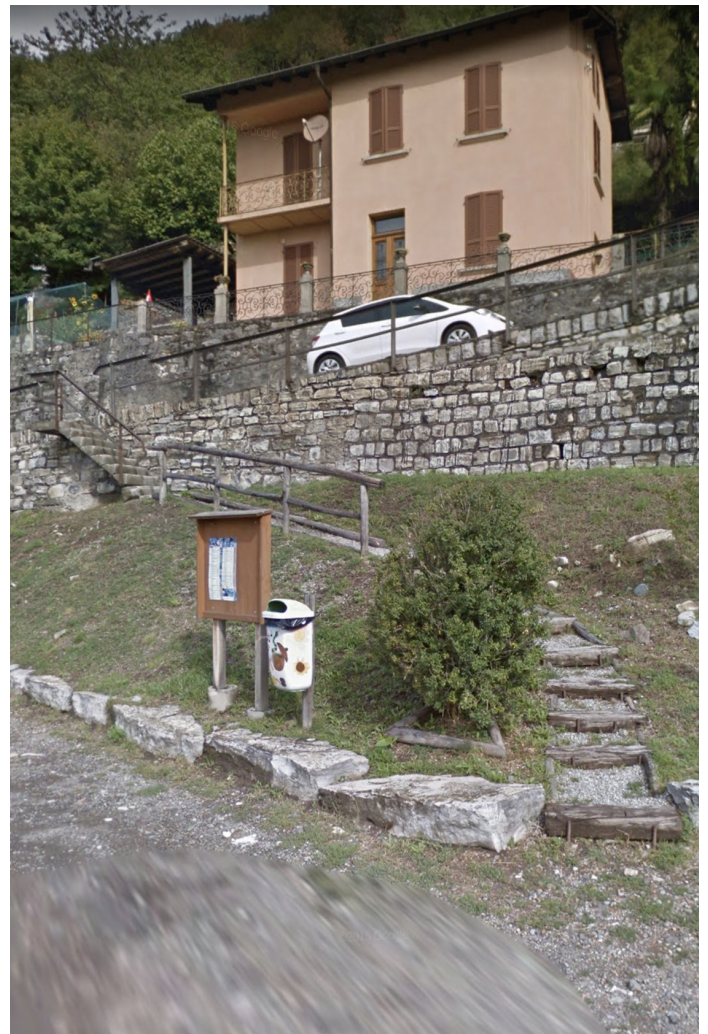
Img. 1: Situazione attuale dell'accesso a Monte

La maggior parte di parcheggi pubblici di Monte è ubicata nello spiazzo in terra battuta situato al di sotto della strada Cantonale, in prossimità dell'osteria "La Montanara". La connessione al paese più diretta e più utilizzata, avviene tramite un sentiero in terra battuta ed una scala in cemento fissata al muro di contenimento sottostante alla strada. Allo stato attuale sia il sentiero che la scala presentano difetti che, in un'ottica di miglioramento degli spazi pubblici di Monte, si è ritenuto opportuno migliorare.

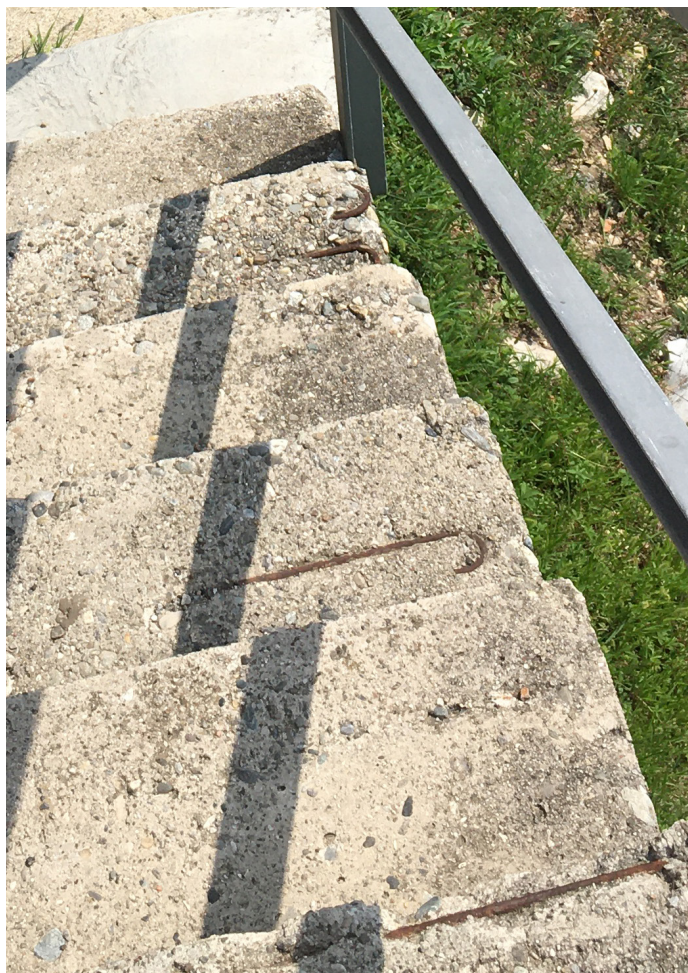
Img. 2: Dettaglio ferri d'armatura scoperti scala esistente

Il sentiero esistente, sotto l'azione erosiva dell'acqua, è ora caratterizzato da un avvallamento della superficie calpestabile che ne rende scomodo il camminamento. Per ciò che concerne la scala esistente, l'analisi statica condotta dall'ingegnere su incarico di studioSER, ha rivelato una condizione di precarietà degli scalini in calcestruzzo armato (fessure e ferri d'armatura scoperti).

Demolizione della scala esistente in calcestruzzo armato e aggiunta di una nuova scala in ferro fissata al muro di contenimento. La nuova scala sarà verniciata dello stesso colore del corrimano.

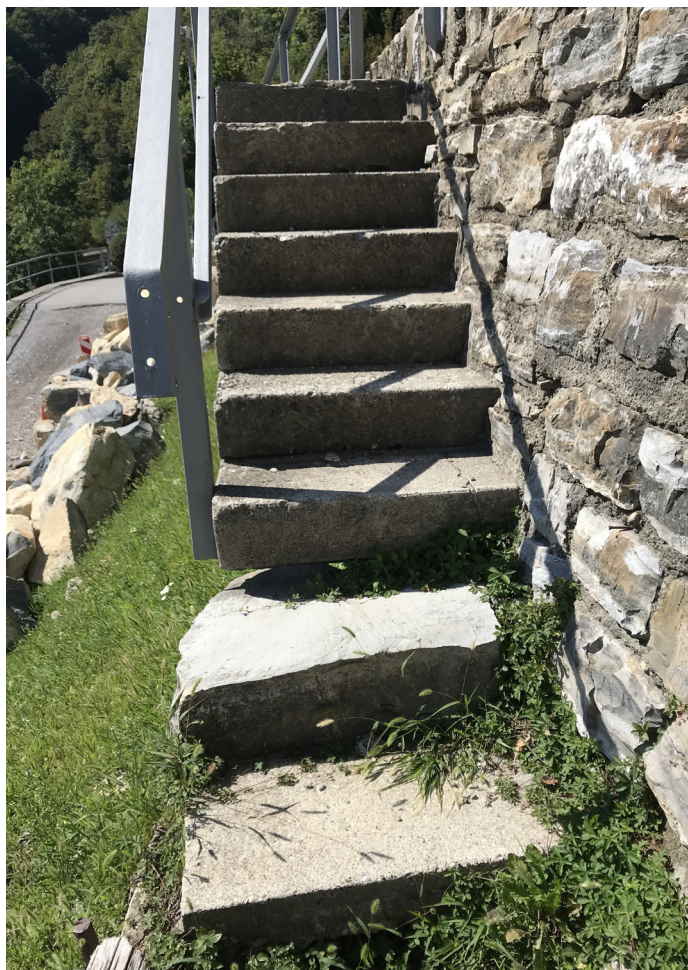
Img. 3: Scala esistente
