# Relazione tecnica di progetto

I muri a secco

Progetto pilota per la riqualifica degli spazi pubblici di Monte, Castel San Pietro

I muri a secco, fondi di proprietà del Comune di Castel San Pietro (Mapp. 21)

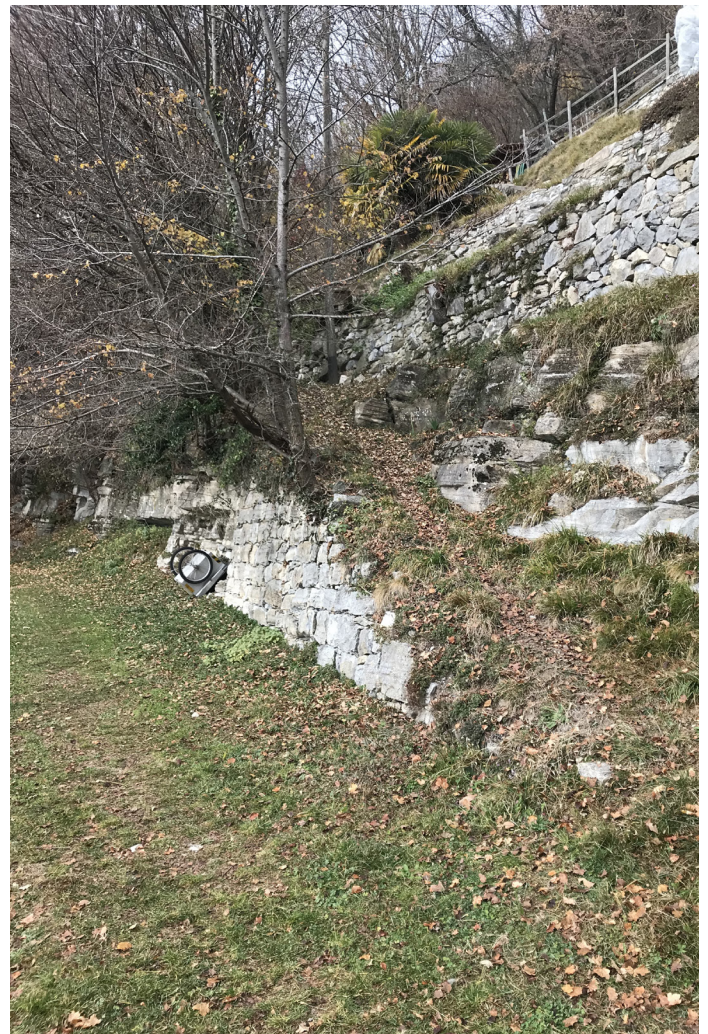
Img. 1: Situazione attuale dei muri a secco

A poche decine di metri dal limite del nucleo, alla fine di una via pianeggiante e soleggiata a ovest di Monte di Sopra, si trova una zona caratterizzata da numerosi terrazzamenti in pietra. Nell'ottica di una valorizzazione degli elementi di importanza storica inseriti nel paesaggio, si vuole integrare l'elemento del muro a secco all'interno del progetto.

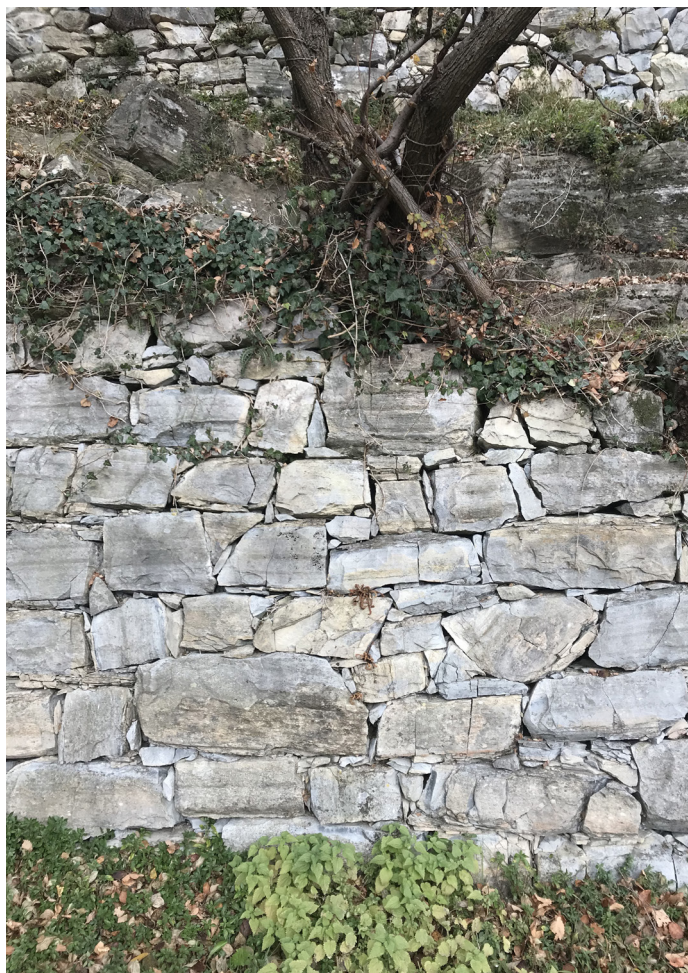
Img. 2: Muro a secco esistente a cui sarà fissata la panchina

A ridosso di un muro a secco esistente si prevede di fissare una panchina a sbalzo in legno e acciaio.
