Relazione tecnica di progetto

Il lavatoio

Progetto pilota per la riqualifica degli spazi pubblici di Monte, Castel San Pietro

Il lavatoio, fondi di proprietà del Patriziato di Castel San Pietro (Mapp. 414, 660) e del Comune di Castel San Pietro (Mapp. 2, 413)

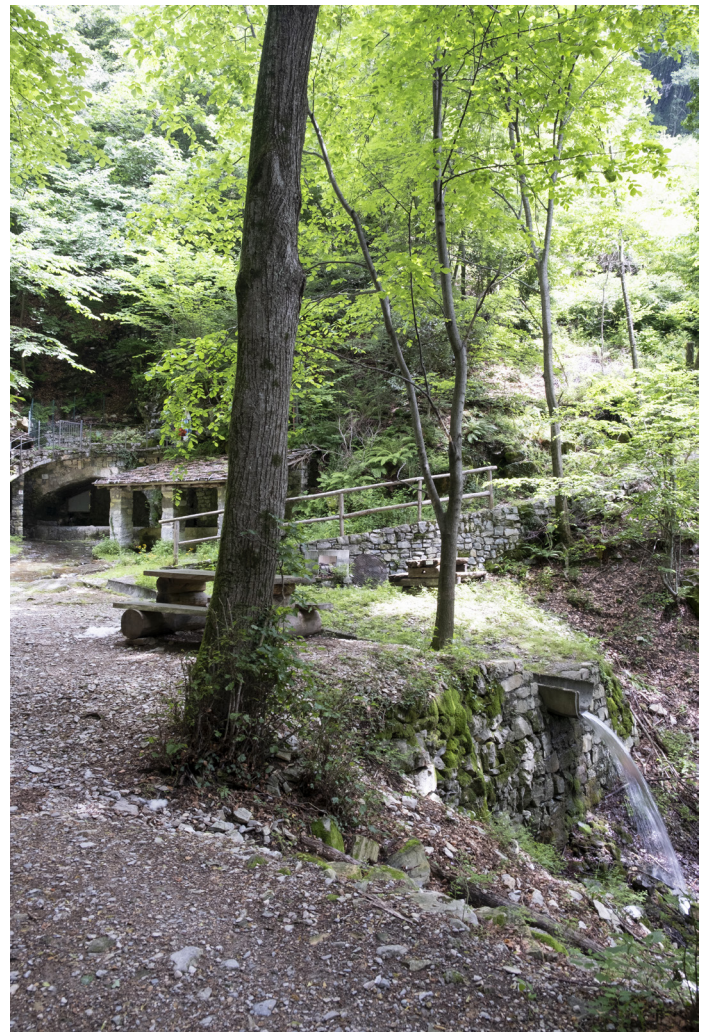
Img. 1: Situazione attuale dell'area del lavatoio

Il lavatoio si situa in una piccola valle, a ca 350 metri di distanza dalla fontana del paese. Le pregevoli vasche in pietra, realizzate nel 1755 e nell'800, si affacciano su un ampio pianoro e creano un luogo di grande fascino storico. Particolarmente interessanti sono i giochi d'acqua già presenti tra le due vasche. Purtroppo gli interventi realizzati nell'ultimo secolo hanno in parte compromesso le qualità paesaggistiche del luogo ed hanno avuto un grande impatto sull'immagine dell'area.

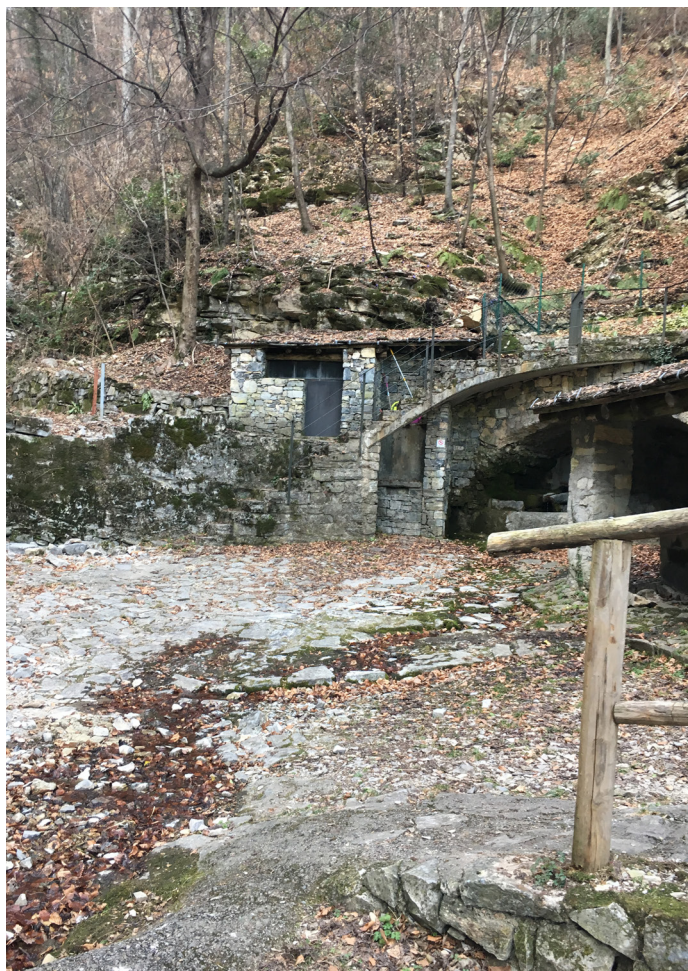
Img. 2: Situazione attuale del lavatoio

Le vasche centenarie presentano fessure che causano perdite d'acqua e la conseguente creazione di muschio su buona parte della pavimentazione del pianoro. Per poter controllare meglio i flussi d'acqua si interverrà in modo mirato per sigillare le crepe e le fessure esistenti.

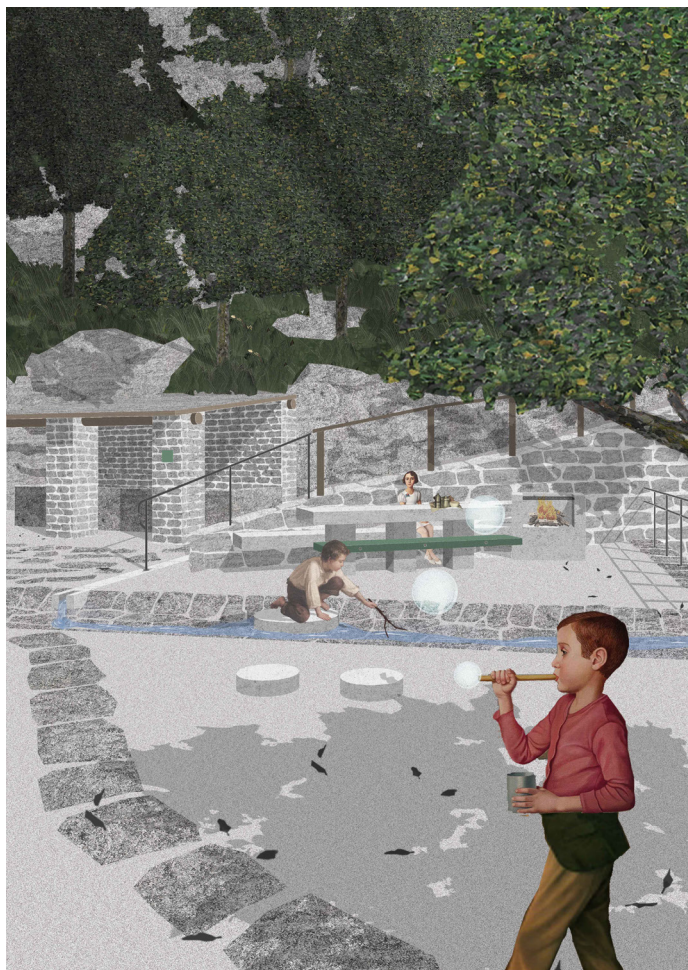
Img. 3: Situazione futura, attivazione del lavatoio (studioSER luglio 2020)

Al fine di rispettare e valorizzare le specificità paesaggistiche del luogo, l'aggiunta dei nuovi elementi seguirà la stessa logica delle architetture esistenti. In analogia con la collocazione della vasca settecentesca, del lavatoio ottocentesco e dell'edificio dell'acquedotto di metà novecento, anche il tavolo con sedute sarà realizzato contro montagna, a ridosso di un muro di contenimento. L'aggiunta di un grande tavolo in cemento levigato con panchina in legno rispettivamente in pietra di Moltrasio e cemento, viene completata dalla costruzione di una zona grill accessibile al pubblico.
